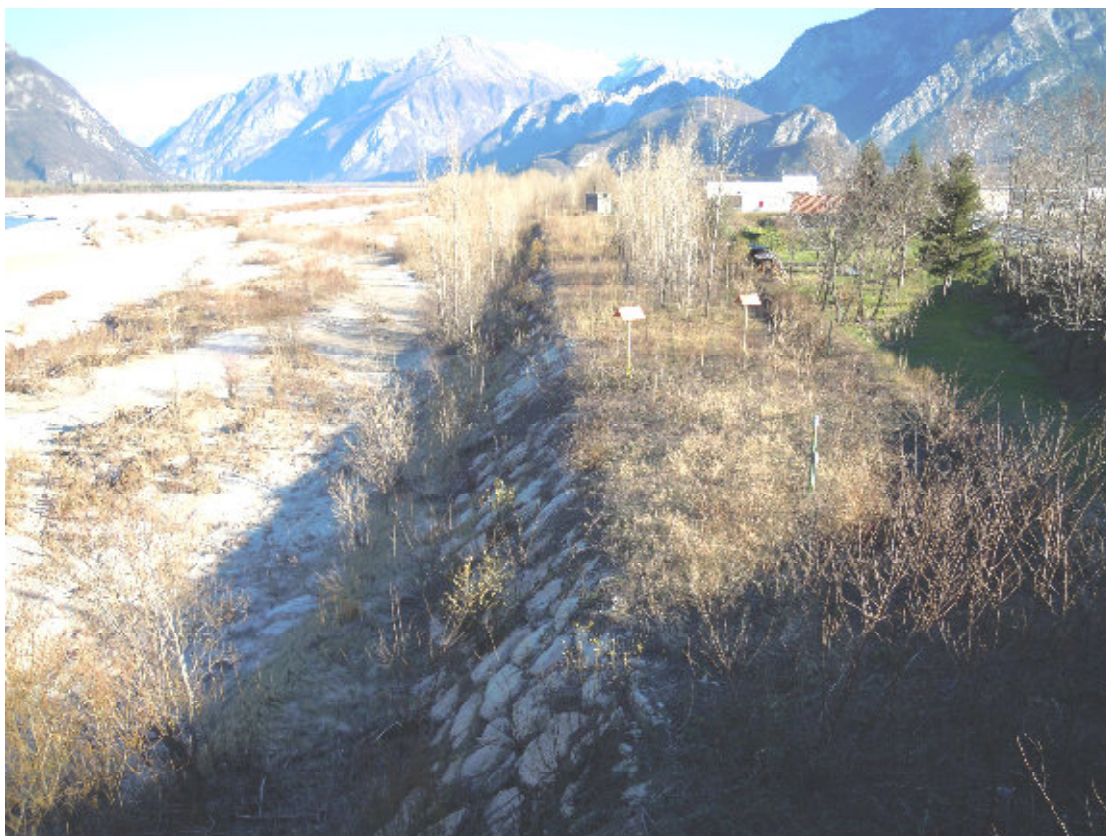
RILEVATO ARGINALE A NORD DEL PONTE DI BRAULINS

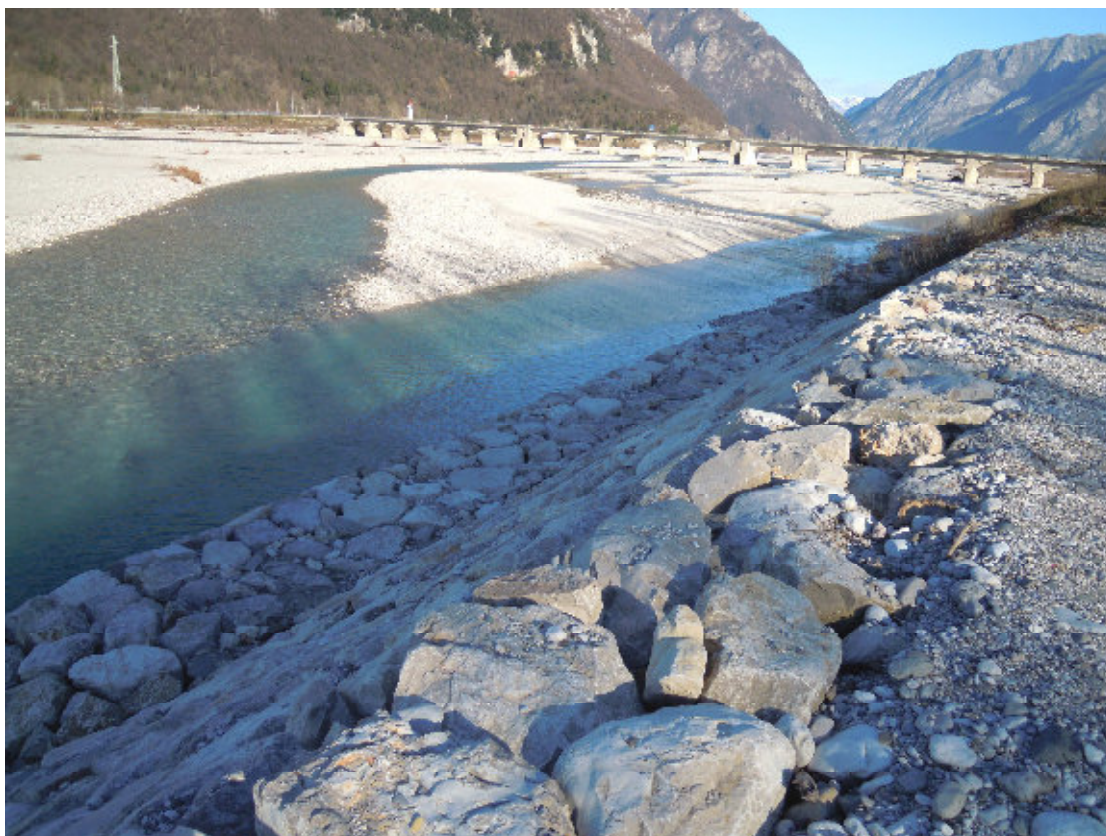
SPONDA CONSOLIDATA NEL 2014 IN LOCALITA' PINETA, IMMEDIATAMENTE A VALLE DEL PONTE DI BRAULINS

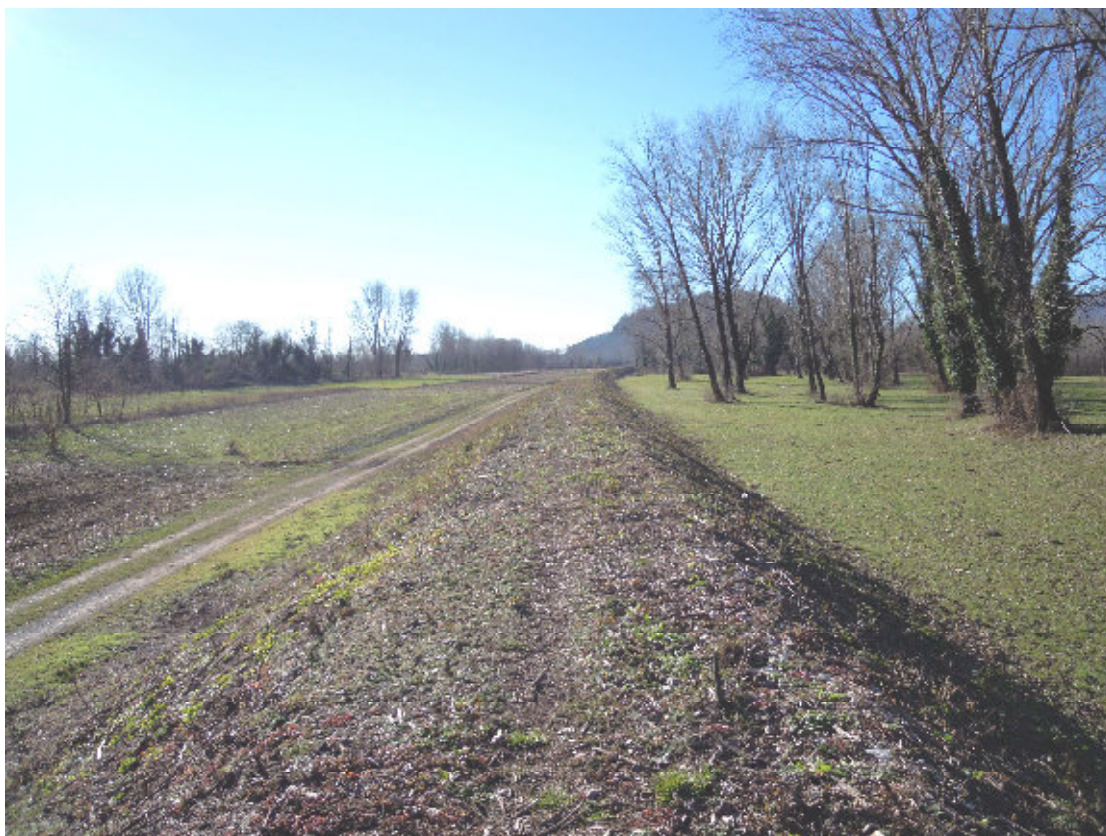
RILEVATO ARGINALE AD OVEST DELL'ABITATO DI PINETA

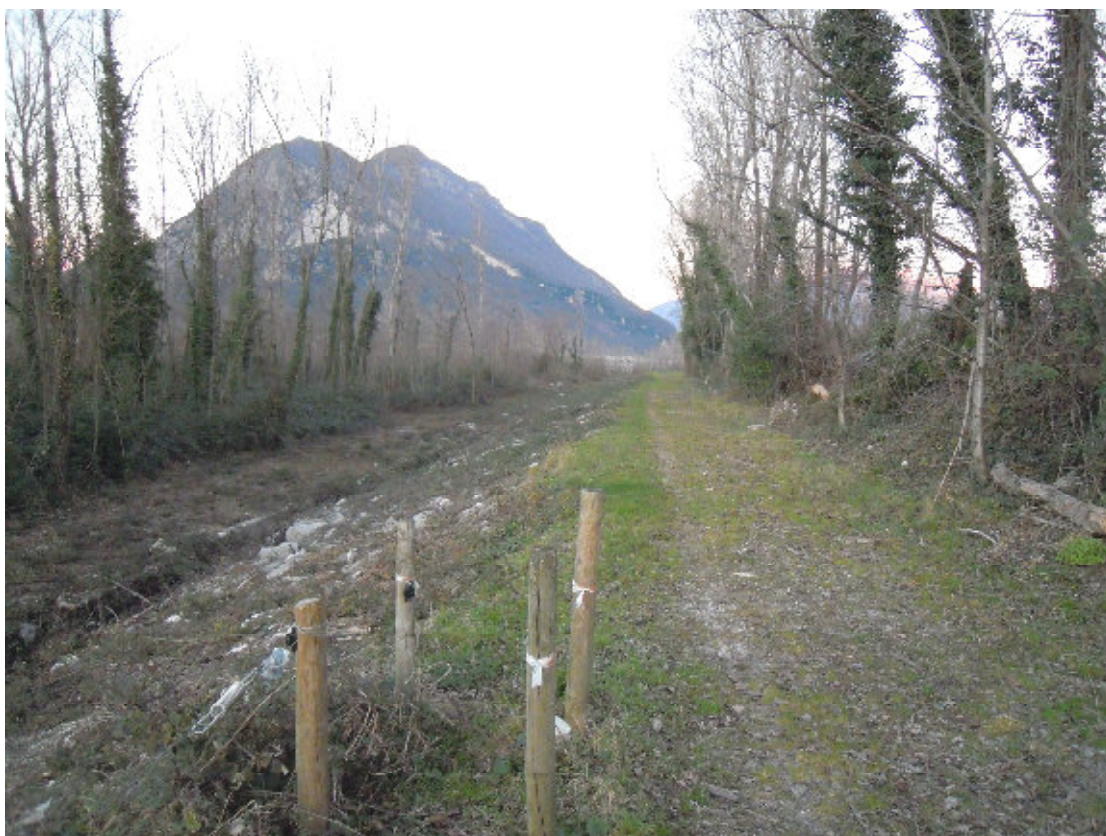
SPONDA CON SCOGLIERA VERSO IL FIUME A NORD DEL COLLE S. ROCCO

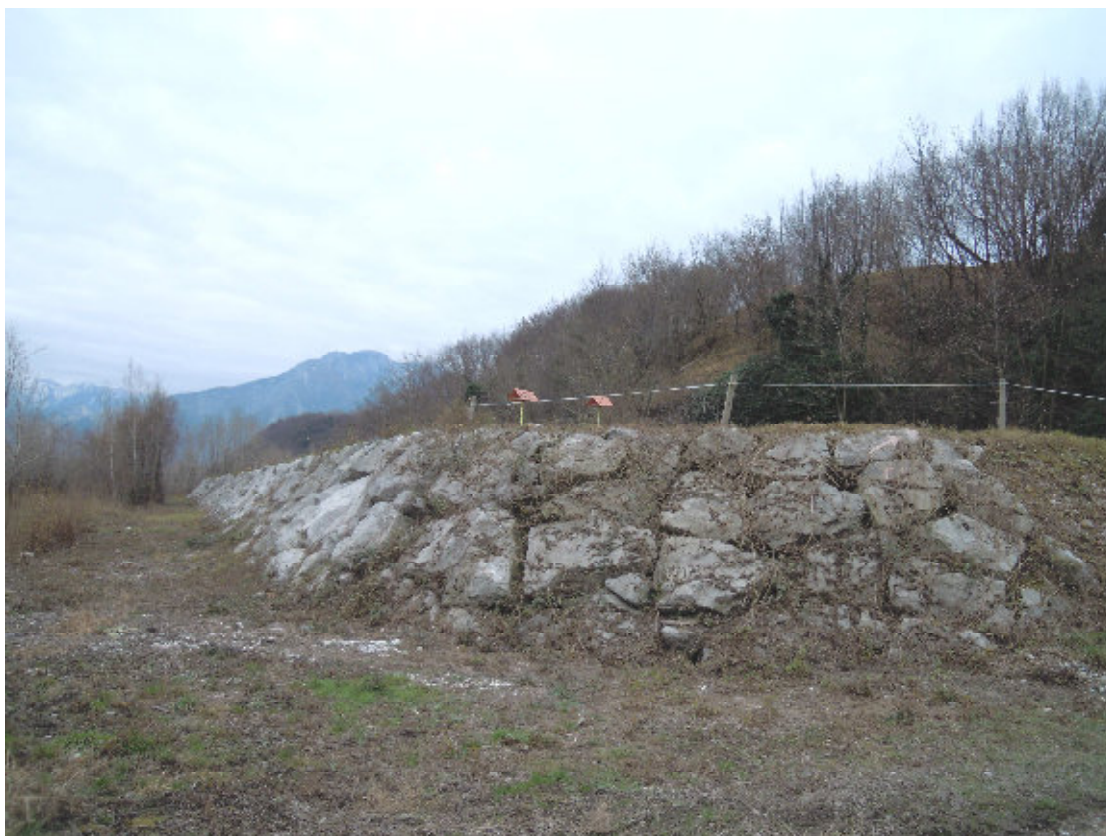
SPONDA CON SCOGLIERA VERSO IL FIUME ALLE PENDICI NORD-OCCIDENTALI DEL COLLE S. ROCCO

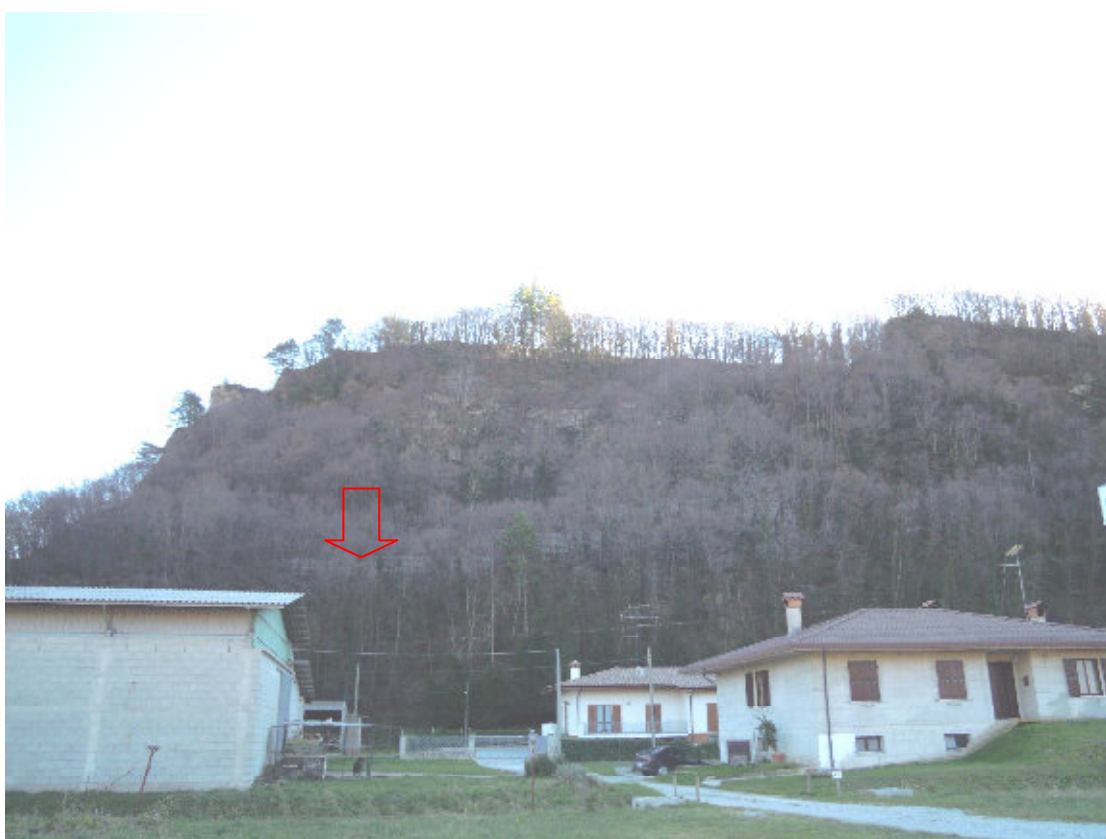
EDIFICI RESIDENZIALI PROTETTI A MONTE DA UNA BARRIERA PARAMASSI METALLICA ALLE PENDICI NORD-OCCIDENTALI DEL COLLE DI OSOPPO

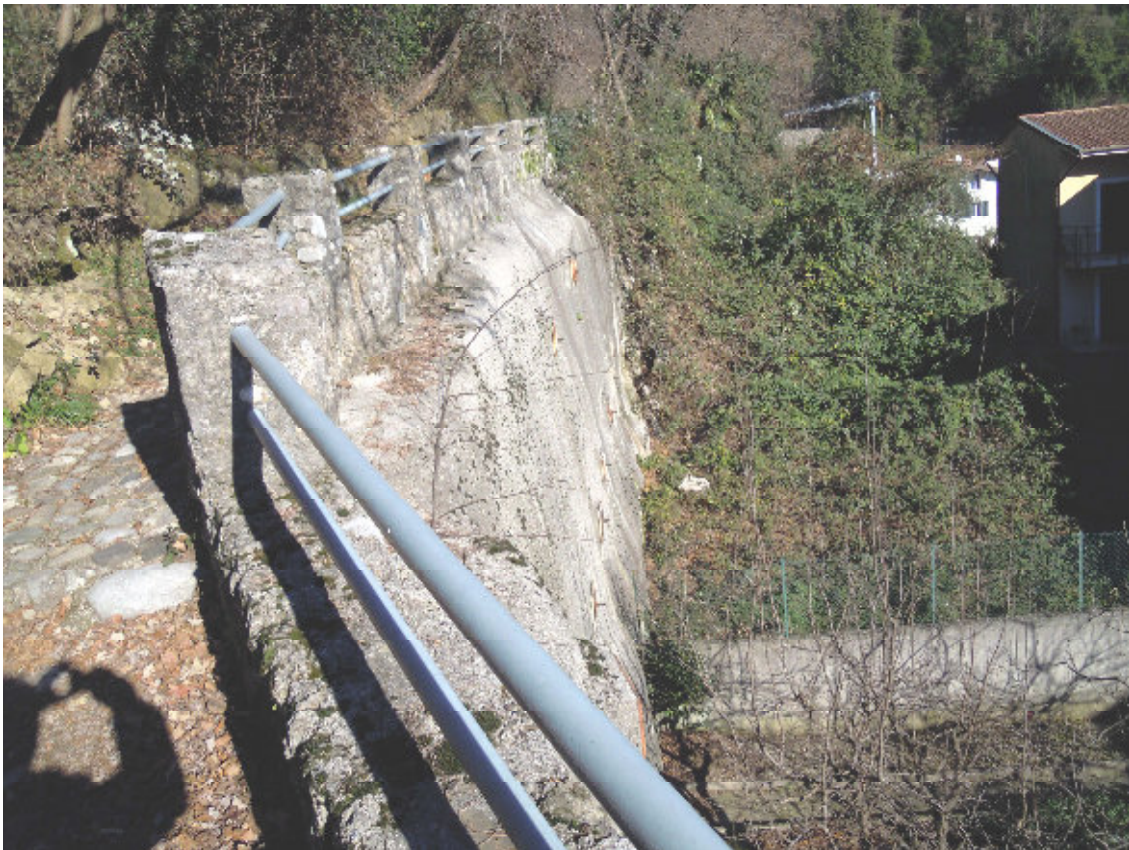
PARETE ROCCIOSA CONSOLIDATA CON SPRITZBETON E CHIODATURA ALL'ESTREMITA' OCCIDENTALE DEL CENTRO STORICO DI OSOPPO

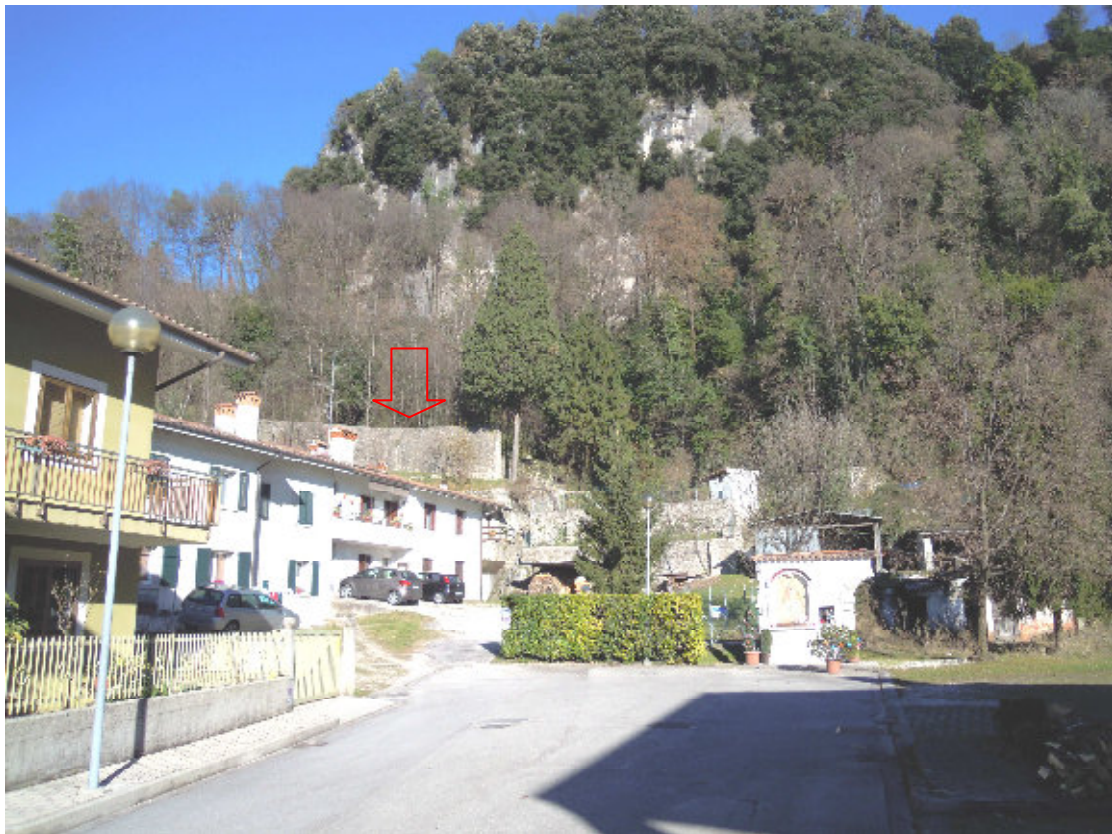
MURO IN CEMENTO ARMATO A PROTEZIONE DI UN EDIFICIO RESIDENZIALE ALL'ESTREMITA' NORD-OCCIDENTALE DEL CENTRO STORICO DI OSOPPO

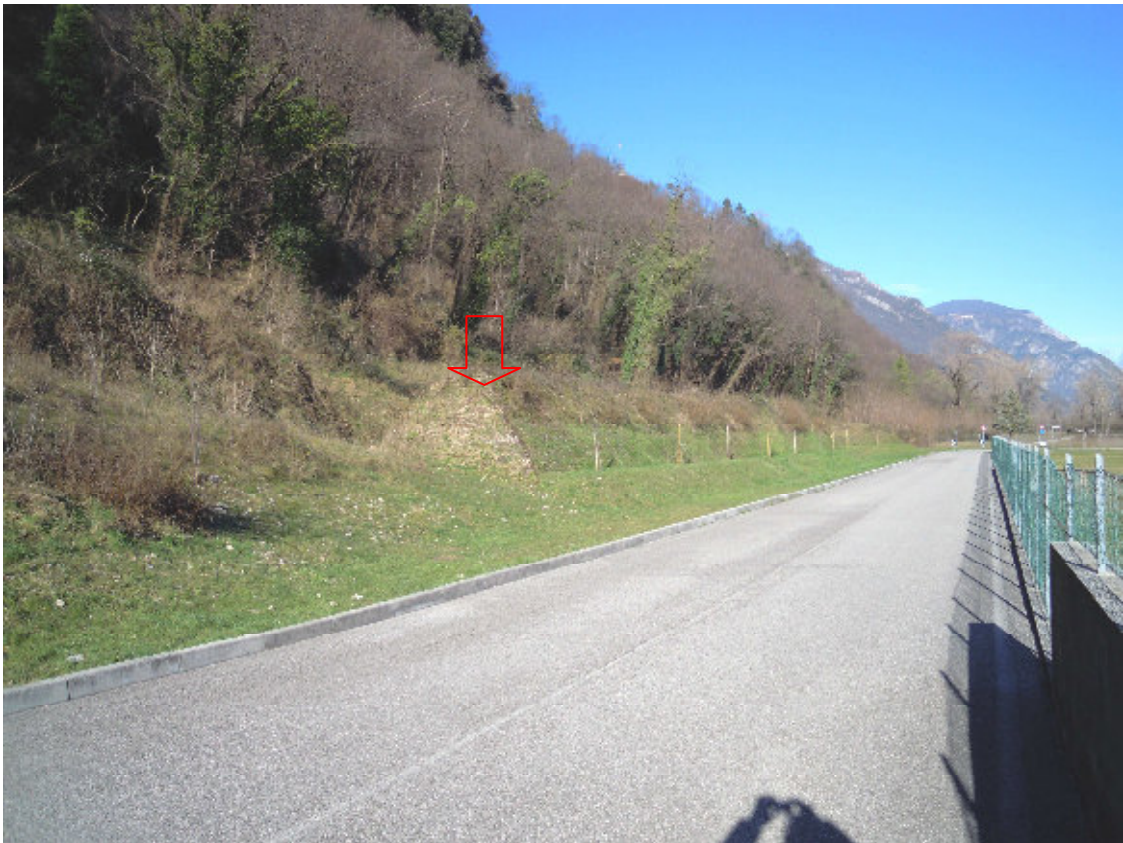
VALLO-RILEVATO PARAMASSI A PROTEZIONE DEL POLISPORTIVO COMUNALE

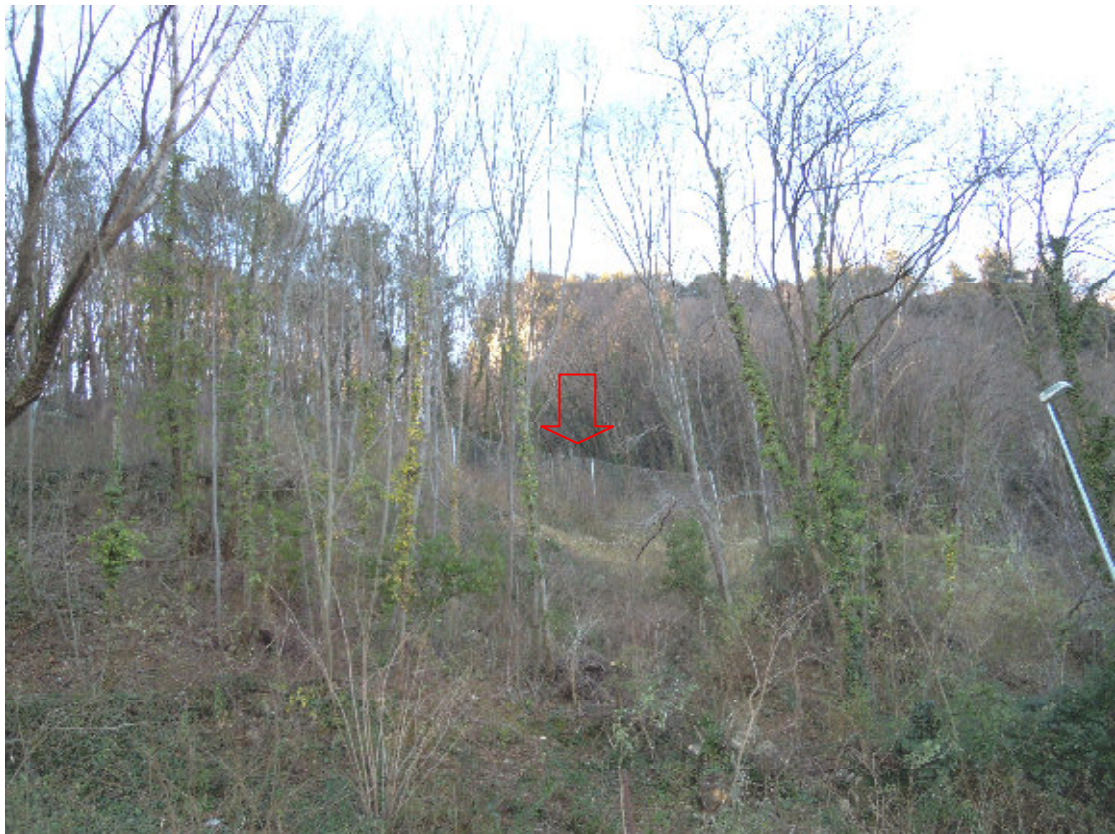
RETE METALLICA PARAMASSI INSTALLATA A MONTE DI VIA MOSCOVIA

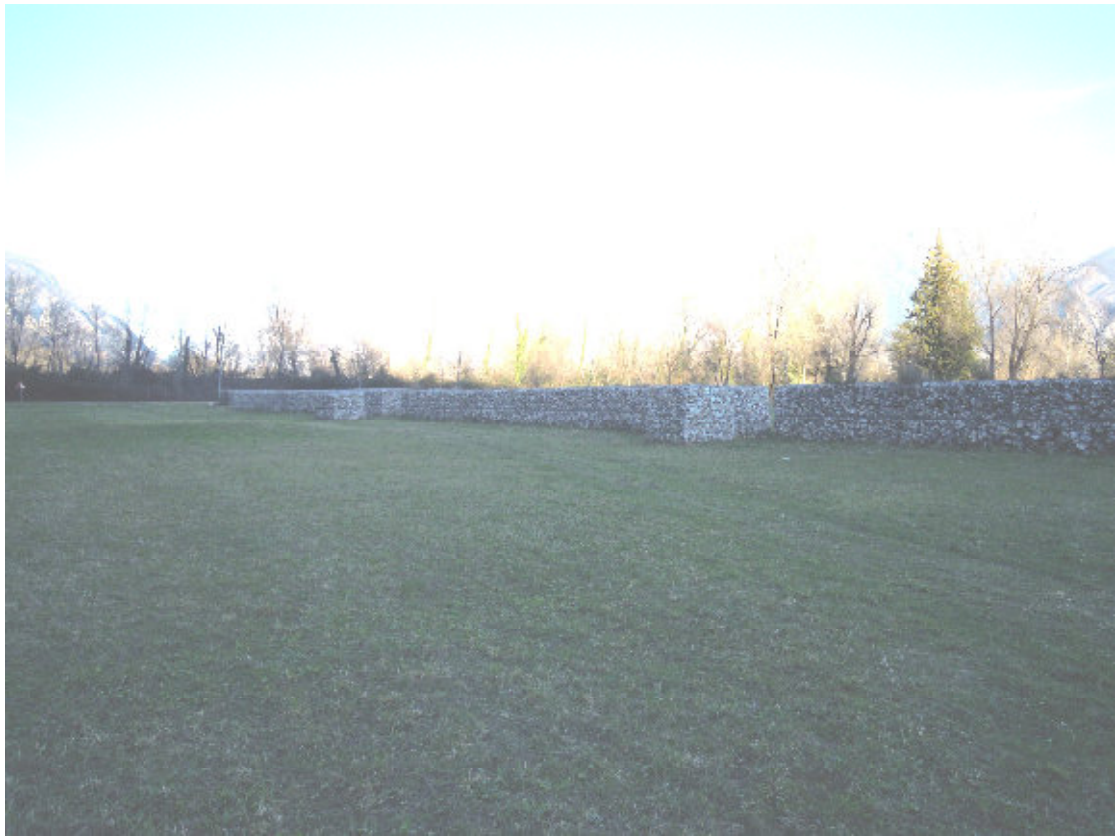
BARRIERA PARAMASSI IN GABBIONI ALLE PENDICI NORD-ORIENTALI DEL COLLE DI OSOPPO

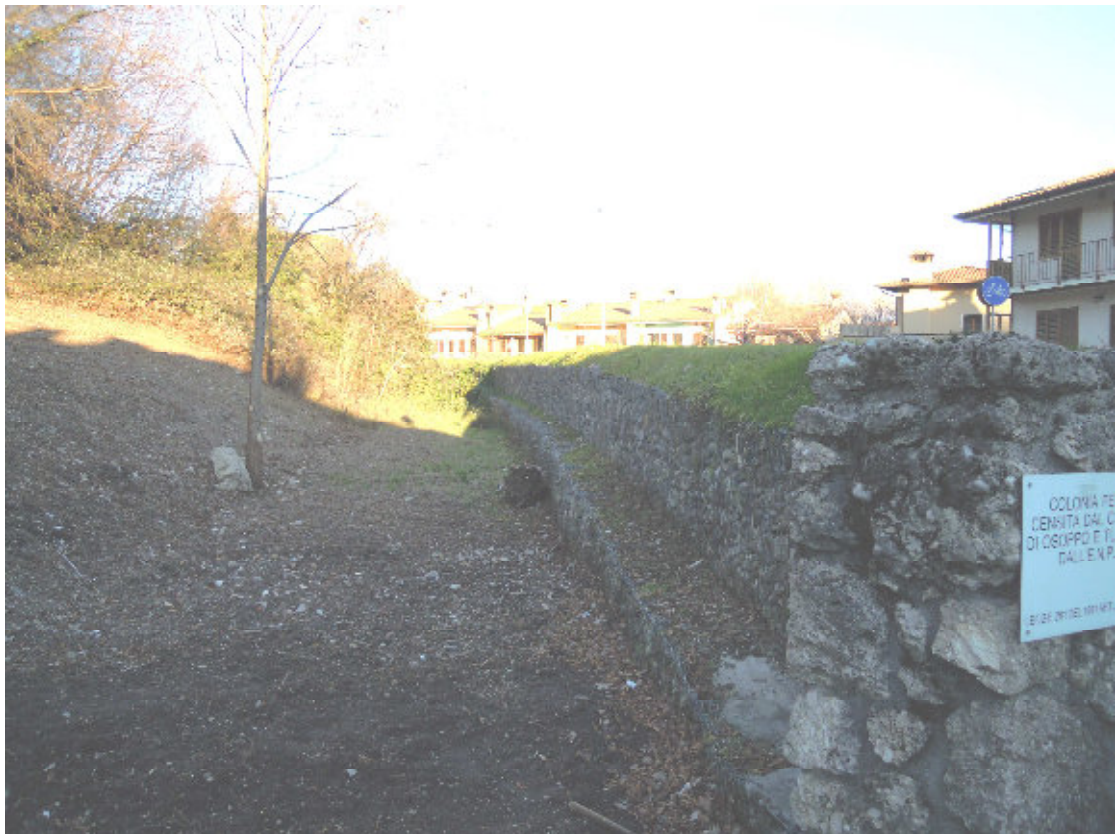
MURO PARAMASSI ALL'INIZIO DI VIA MOSCOVIA

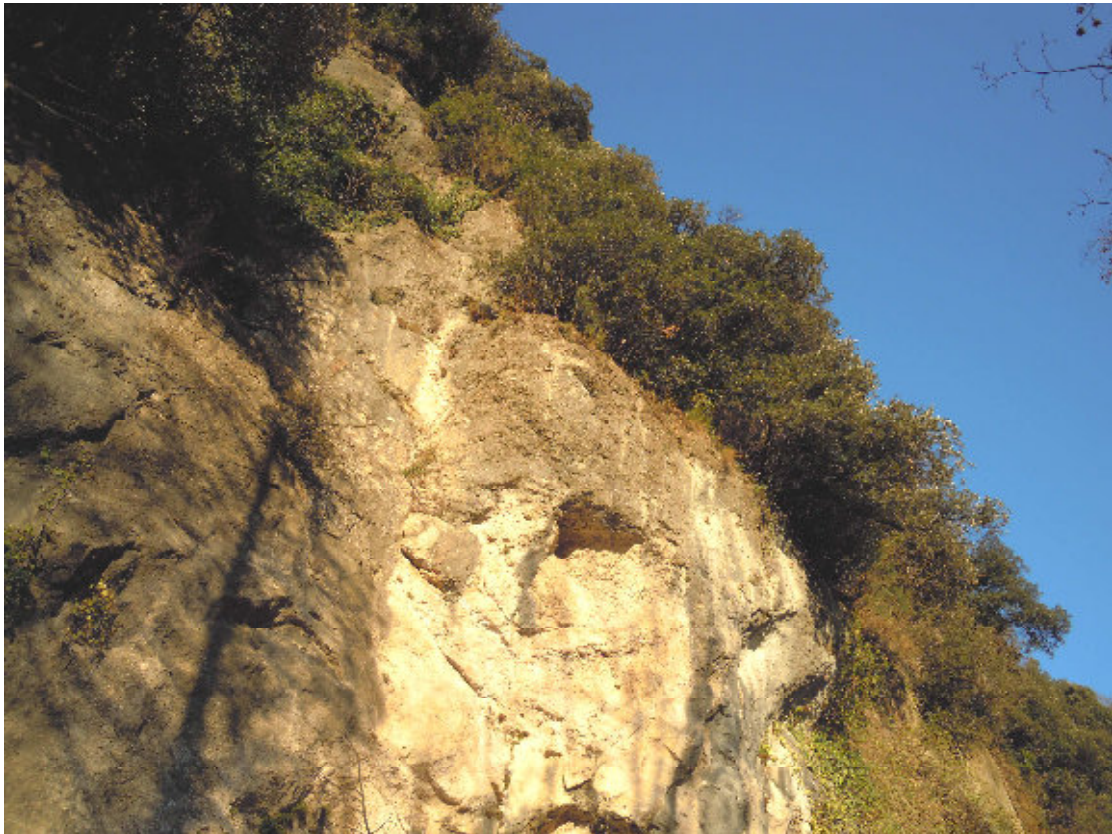
PARETE ROCCIOSA OGGETTO DI INTERVENTO DI CONSOLIDAMENTO ALL'ALTEZZA DEL 1° TORNANTE DELLA STRADA CHE PORTA ALLA SOMMITA' DEL COLLE DI OSOPPO

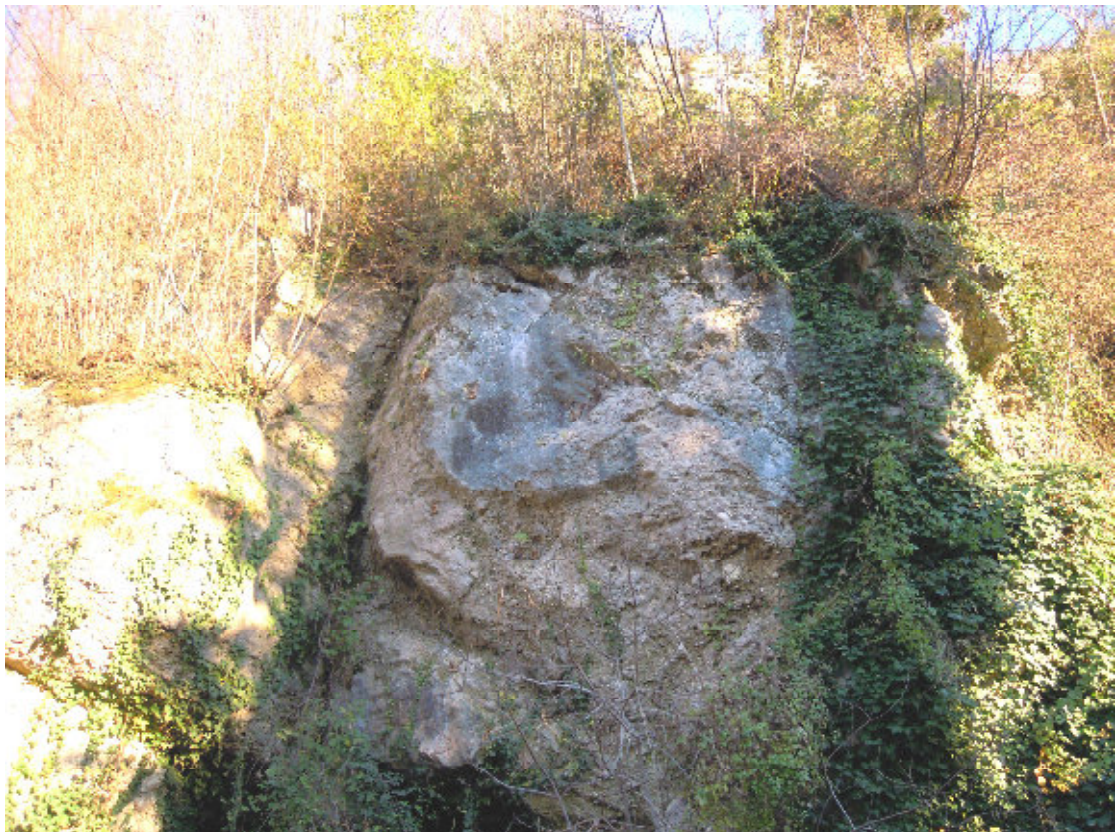
PARETE ROCCIOSA OGGETTO DI INTERVENTO DI CONSOLIDAMENTO ALL'ALTEZZA DEL 2° TORNANTE DELLA STRADA CHE PORTA ALLA SOMMITA' DEL COLLE DI OSOPPO

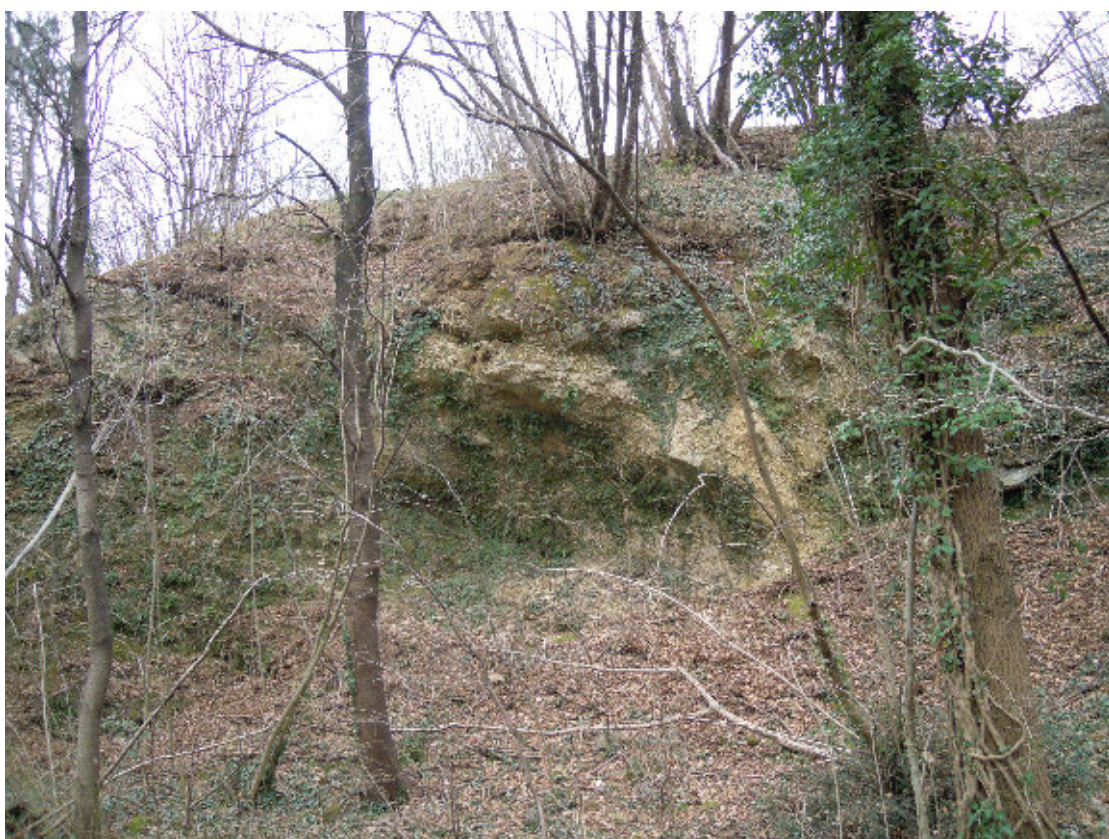
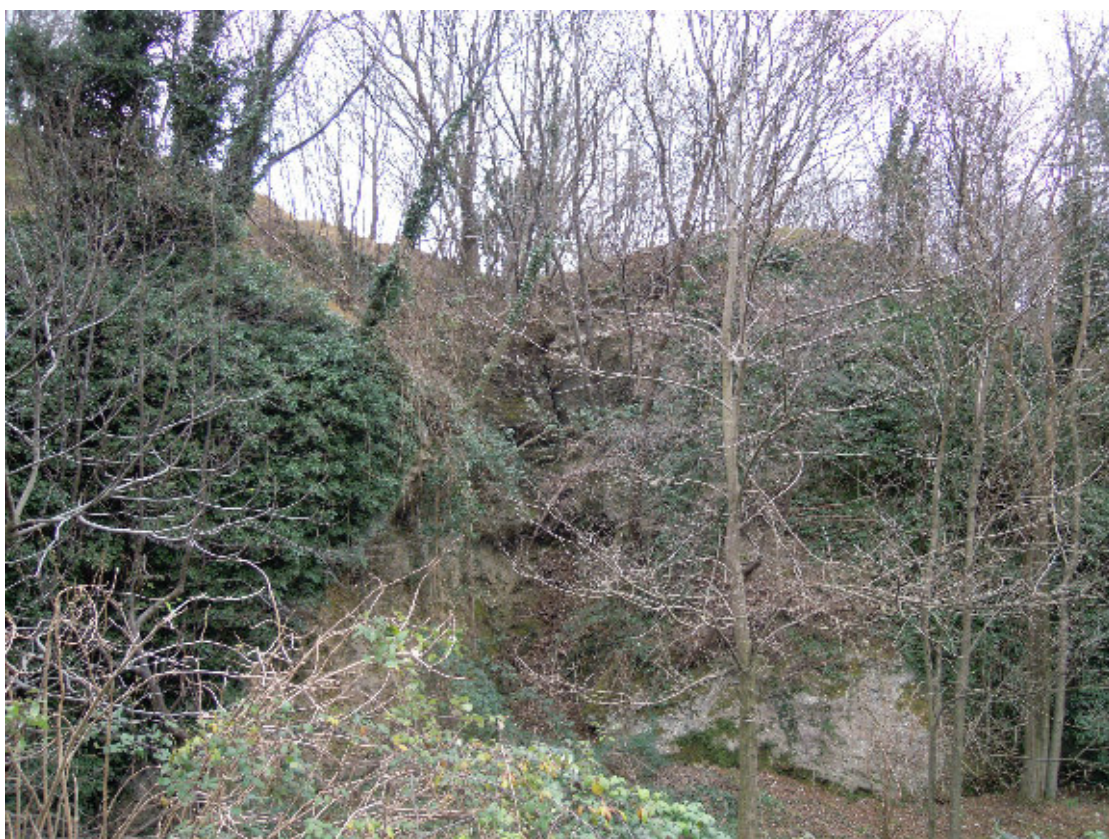
*VISTA DI AFFIORAMENTI ROCCIOSI IN CORRISPONDENZA DELLE PENDICI NORD-OCCIDENTALI
DEL COLLE S. ROCCO*

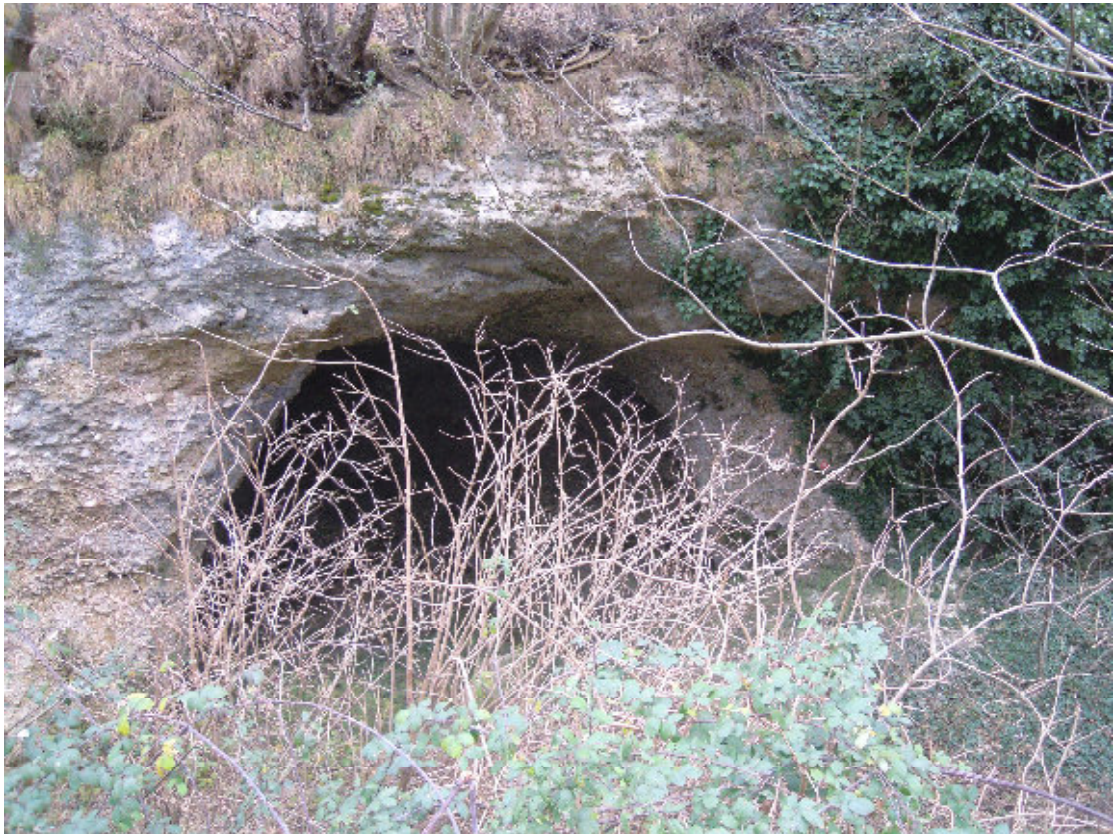
GROTTA ALLE PENDICI NORD-OCCIDENTALI DEL COLLE S. ROCCO

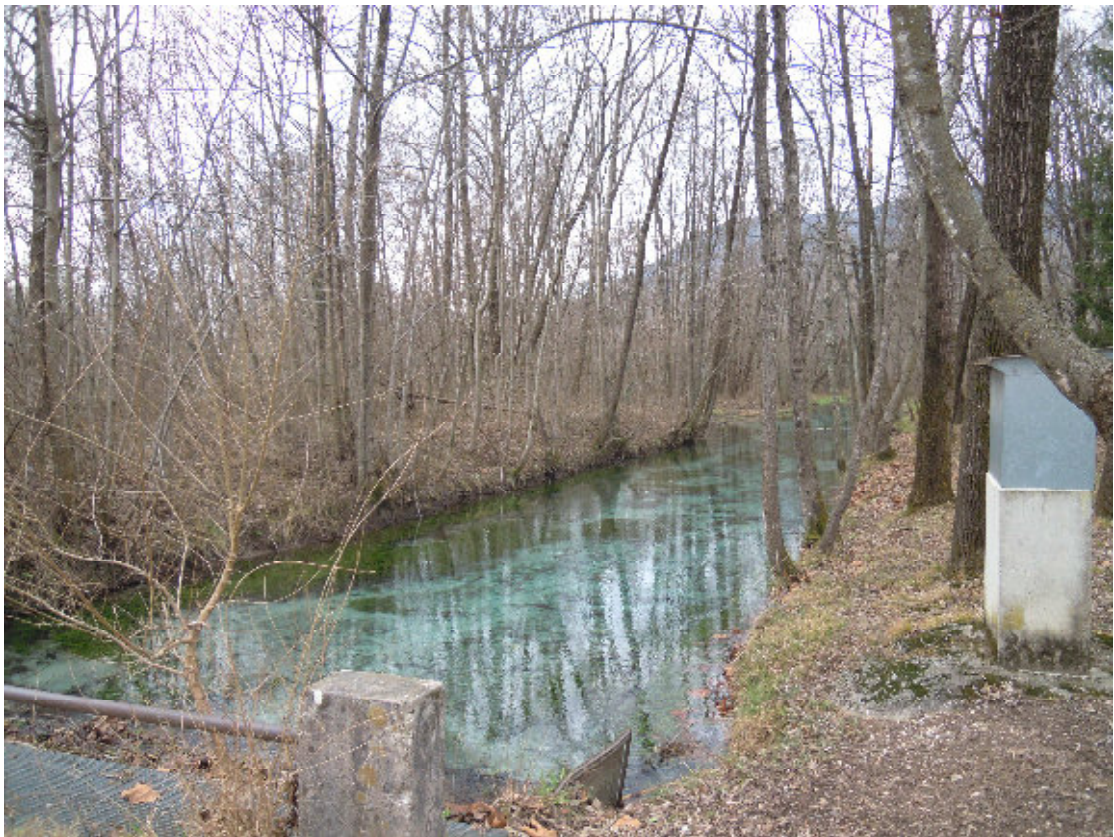
*RIO MOLINO DEL CUCCO ALL'ALTEZZA DELL'ALLEVAMENTO ITTICO IN LOCALITA'
RIVOLI D'OSOPPO*

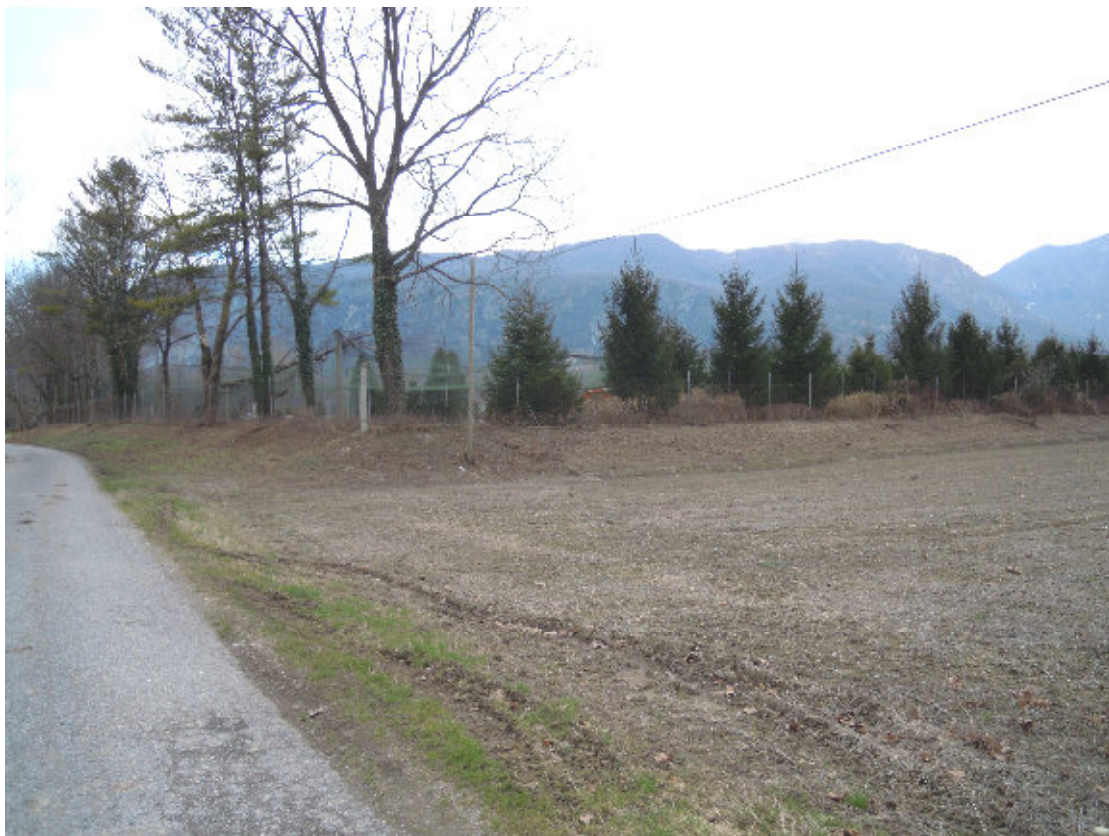
VISTA DA EST DELL'ALLEVAMENTO ITTICO IN LOCALITA' RIVOLI D'OSOPPO

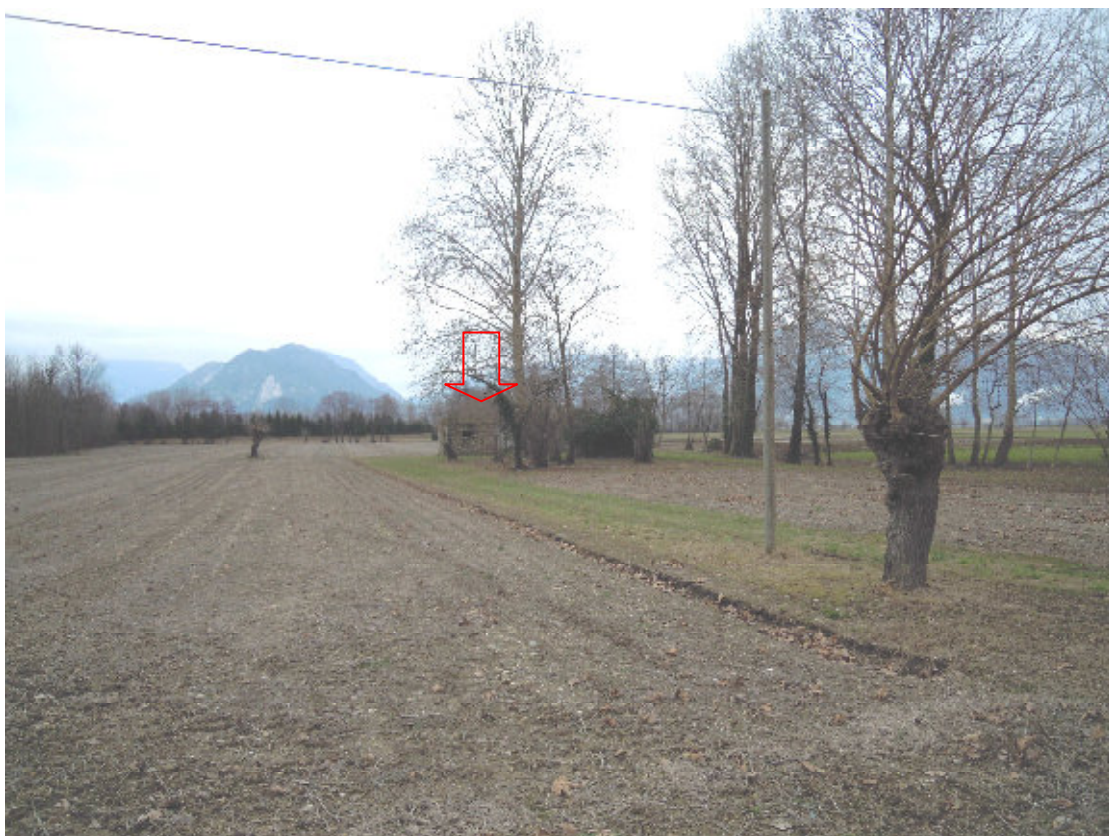
RUDERE "CASA FORGIARINI" IN LOCALITA' RIVOLI D'OSOPPO
