inquadramento generale

VARIANTE n.81 AL PRGC

Recepimento dello studio di Microzonazione Sismica (MS) di livello 1 e dell'analisi della Condizione Limite per l'Emergenza (CLE)

EDIFICI INTERFERENTI SU INFRASTRUTTURE DI ACCESSIBILITÀ E CONNESSIONE E AREE DI EMERGENZA

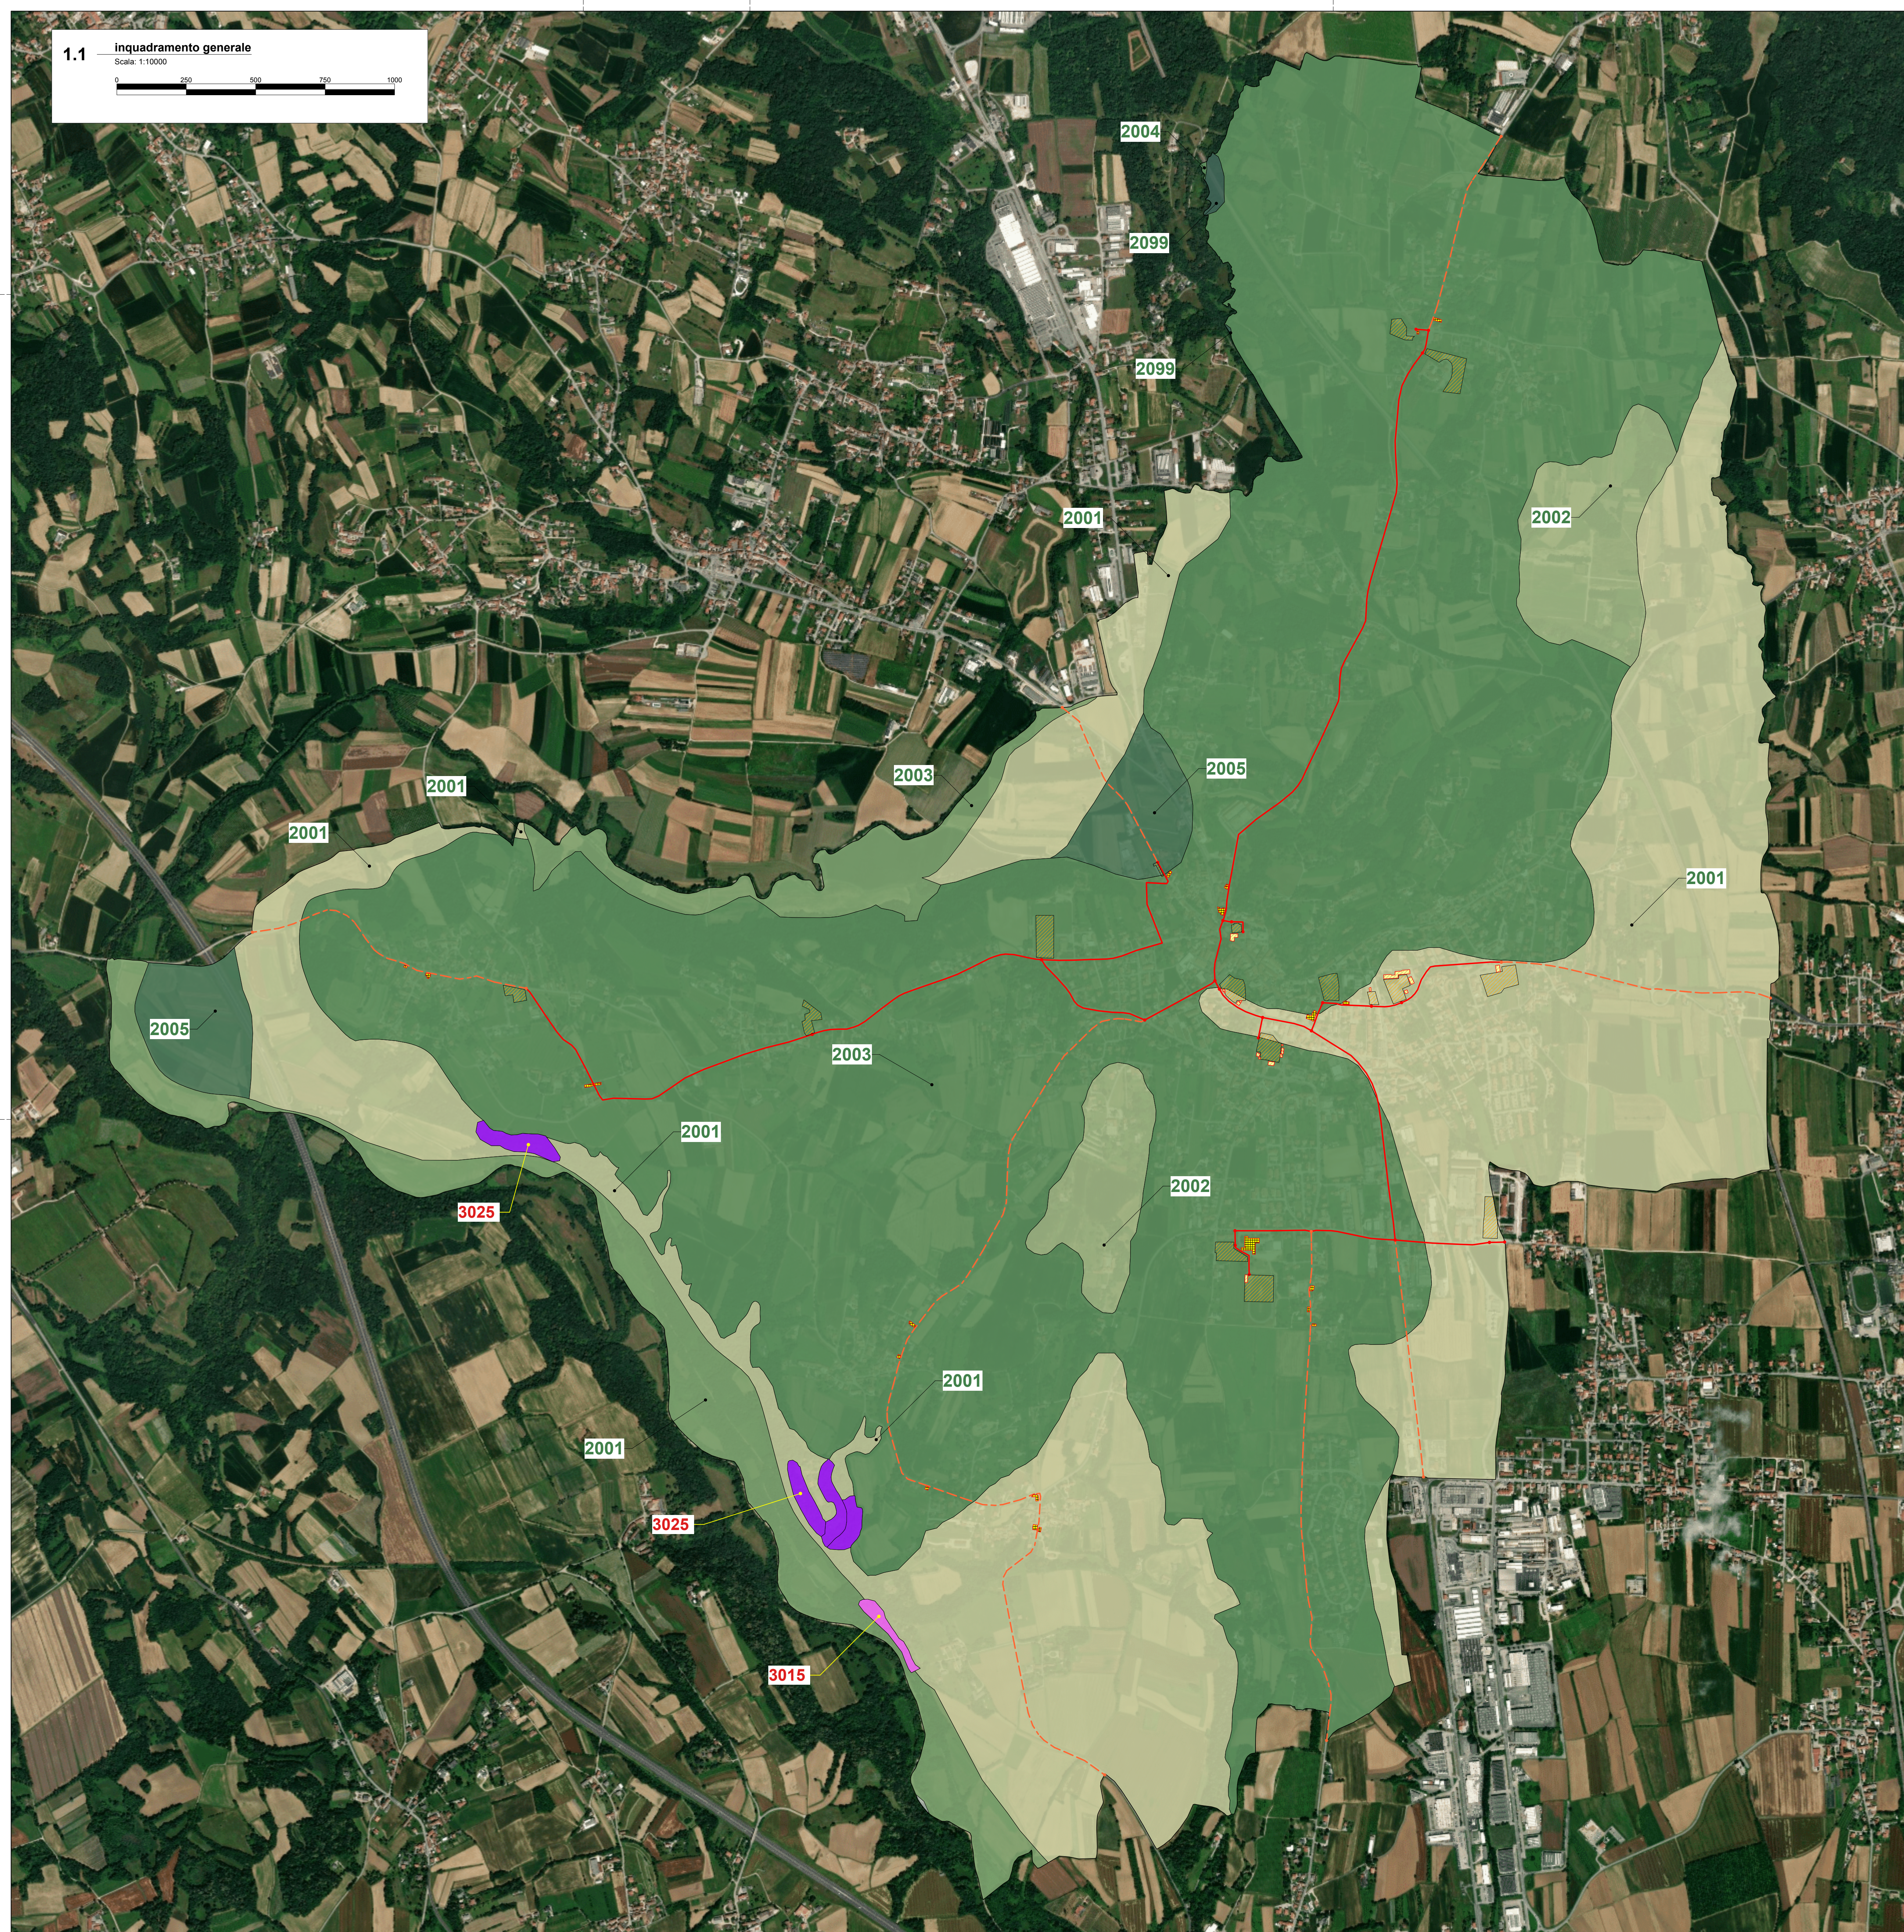
1.1

Un edificio si considera **interferente con l'infrastruttura** (strada) o con l'**area di emergenza** se è ipotizzabile - in caso di danneggiamento o collasso - la compromissione della funzionalità e percorribilità con un mezzo di soccorso dell'infrastruttura o dell'uso dell'area di emergenza stessa.

L'edificio interferisce nel momento in cui un teorico ribaltamento, pari all'altezza massima dell'edificio sull'infrastruttura, determina la non percorribilità ad autoveicoli di soccorso e trasporto in quel tratto di infrastruttura.

Se l'altezza dell'edificio, misurata all'imposta della copertura, anche solo in una parte limitata del prospetto, è superiore alla distanza tra il piede dell'edificio il limite opposto dell'infrastruttura di accessibilità o connessione (AC) su cui si affaccia o dell'area di emergenza (AE), l'edificio va considerato interferente.

Oualora l'edificio si trovi all'interno dell'area di emergenza deve essere considerato sempre interferente.
